ANLAGENVERFÜGBARKEIT

Einsatz einer VEU-F an einer Kunststoffmaschine

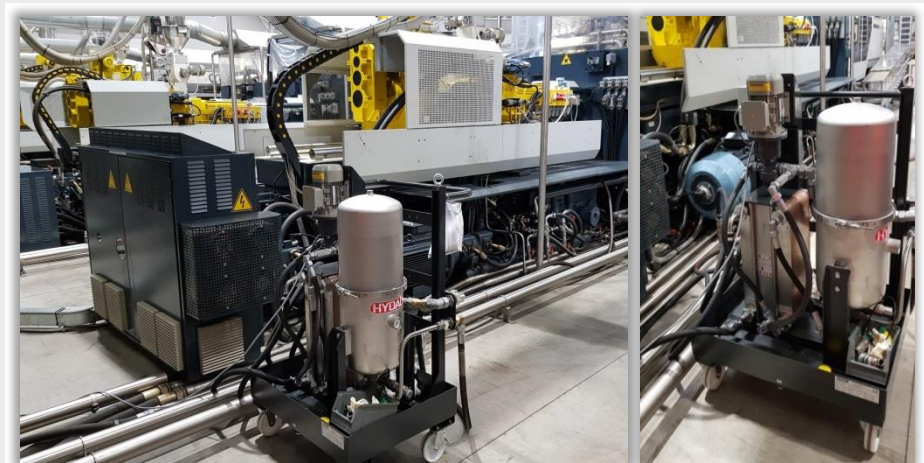
- Dem Kunden wurde eine VarnishElimination Unit VEU-F angeboten, damit im Nebenstrom abgereinigt werden kann.
- Der Kühler der VEU-F wurde an das zentrale Kühlsystem angeschlossen, die Wassertemperatur betrug 13°C.

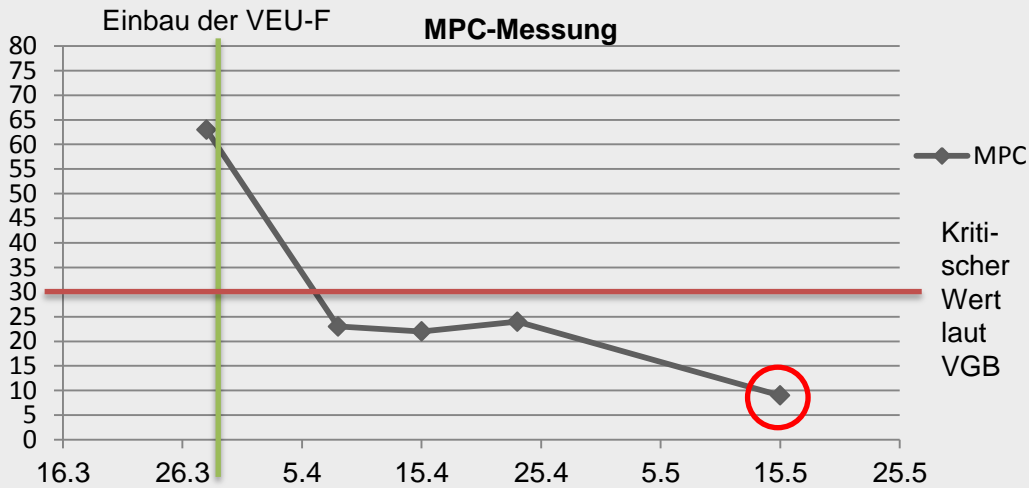
- Insgesamt konnte der MPC Wert in dem Versuchszeitraum von **63 auf 9** gesenkt werden.
- Dadurch, dass der Kunde den MPC Wert nun dauerhaft unter den vom VGB festgelegten kritischen Wert in Höhe von 30 Einheiten hält, kann er die Ölstandzeit deutlich verlängern und den Komponentenverschleiß verringern.
